BULLETIN: 29001

Défaillance précoce d'extrémité de barre d'accouplement

1995-2003
Ford Windstar

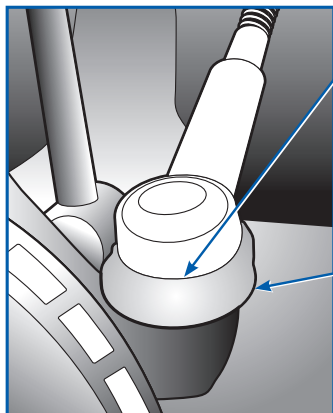
L'eau et les contaminants pénètrent derrière l'anneau de retenue de capuchon, causant de la corrosion et accélérant l'usure. La conception d'origine ne permettant pas d'intervention n'est pas à même de chasser les contaminants.

L'eau reste prisonnière dans la lèvre de capuchon anti-poussière, puis s'écoule en passant l'anneau de retenue.

Suivant la procédure révisée d'inspection du constructeur, lever le bas du capuchon et inspecter la tige de barre d'accouplement. La pièce doit être remplacée s'il y a une quelconque indication de présence d'eau ou de corrosion.
