BULLETIN: 29009

Problèmes de dépose et d'installation de l'articulation à rotule inférieure

Ford Expedition, Explorer, Explorer Sport Trac, F-150, F-150 Heritage, F-250, Ranger / Lincoln Navigator / Mazda B2300, B3000 / Mercury Mountaineer

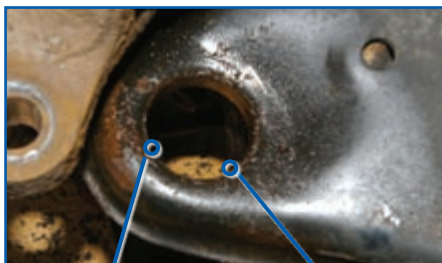
- Au moment de l'installation d'une articulation à rotule de remplacement, le technicien peut observer que cette nouvelle articulation à rotule ne s'adapte pas exactement dans l'ouverture du bras oscillant transversal inférieur. Ce réceptacle pour articulation à rotule inférieure est connu comme présentant de l'usure, particulièrement quand l'articulation à rotule inférieure a été remplacée plusieurs fois. Dans ce cas, si on installe une articulation à rotule traditionnelle, elle va bouger et se décaler durant le fonctionnement, ce qui peut rapidement user ou endommager le bras oscillant transversal inférieur, ainsi que causer des problèmes dangereux de tenue de route.

RÉCEPTACLE DE L'ARTICULATION À ROTULE AGRANDI DANS LE BRAS OSCILLANT TRANSVERSAL INFÉRIEUR, QUI PEUT CAUSER UN MONTAGE LÂCHE DE L'ARTICULATION À ROTULE.

SI LA DIMENSION D'OUVERTURE EST INFÉRIEURE À 1,749 PO: UTILISER UN K8695T
SI LA DIMENSION D'OUVERTURE EST ENTRE 1,749 PO ET 1,753 PO: UTILISER UN K8695T006
