BOLETÍN: 29011

Ruido de golpeteo de la parte inferior del vehículo

Dodge Dakota y Durango 1997-2004;
Jeep Wrangler 2000-2006

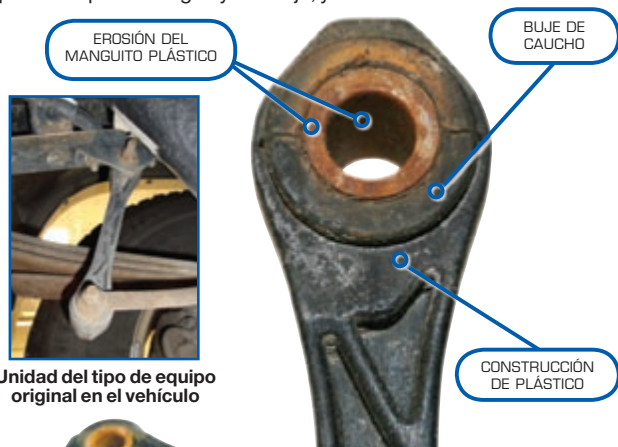
Al pasar sobre topes o superficies con muchos baches, los conductores de Jeep Wrangler, Dodge Dakota y Dodge Durango pueden experimentar un ruido de golpeteo y/o estampido que viene de la parte inferior trasera del vehículo. La causa es la falla de la varilla de barra estabilizadora trasera. La varilla del tipo de equipo original de estos vehículos es propensa a fallar, especialmente en climas como los del norte de los EE. UU., en los que hay mayor presencia de sal, arenilla del camino y tierra. Estos contaminantes pueden penetrar en el cojinete y erosionar el manguito plástico, lo que hace que se alargue y se afloje, y esto crea ruido.

Unidad del tipo de equipo original en el vehículo

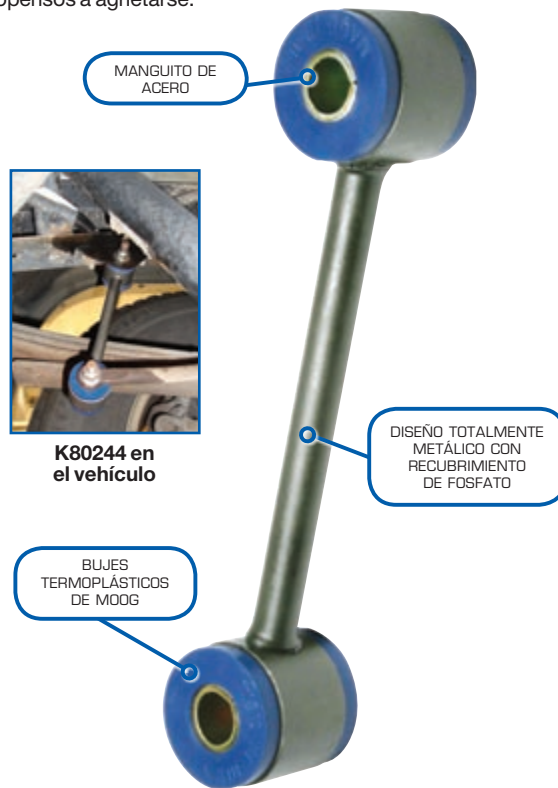
K80244 en el vehículo

La varilla de barra estabilizadora K80244 de MOOG se diseñó para garantizar facilidad de instalación y larga vida útil.

- Su diseño totalmente metálico con recubrimiento de fosfato mejora su resistencia y durabilidad.
- Los bujes termoplásticos reducen el ruido, agregan resistencia, y además resisten el desgaste, la sal, la tierra del camino y los aceites mejor que los bujes de caucho típicos. Por otra parte, son menos propensos a agrietarse.
