BULLETIN: 27046

Défaillance de l'embout de biellette de direction

Camionnettes General Motors
1500/2500/3500
2001-2004

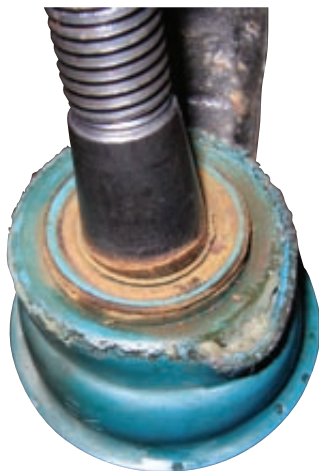
Des embouts de biellette de direction d'origine font défaut prématurément à cause d'une défaillance de la gaine

- La gaine fait défaut et laisse entrer les contaminants et l'humidité. Il en résulte de la corrosion et une usure responsable d'un déport excessif de la douille de la biellette de direction, avec un relâchement de la direction et les changements d'angle de pincement qui s'ensuivent. Les biellettes de direction munies d'un modèle de douille en polymère sans entretien sont incapables d'éliminer la contamination, alors la corrosion et l'usure prématurées s'installent rapidement.
- La défaillance de la gaine est due à la réduction de la quantité de produit de renforcement du noir de carbone dans le polychloroprène pour obtenir la couleur bleue. En réduisant le contenu de noir de carbone, on réduit la résistance du matériau, ce qui provoque une détérioration de la gaine suivie d'une défaillance.

SILVERADO 2500HD 2RM
28 181 km (17 613 milles)
Pare-poussière extérieur d'origine

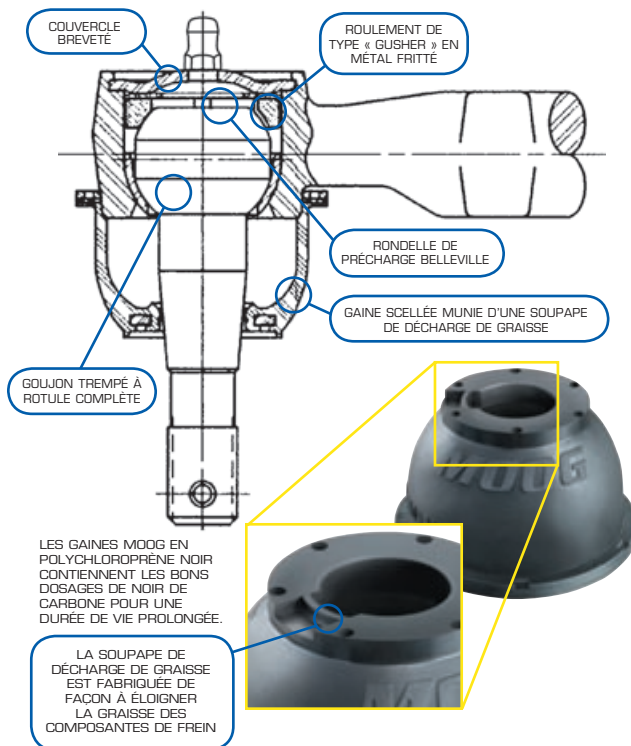
ES3609 de MOOG®

- La biellette de direction MOOG, munie d'un modèle d'embout graissable, utilise une gaine en polychloroprène de qualité supérieure dotée d'une soupape de décharge de graisse spécialement conçue pour résister aux intrusions et repousser la contamination hors de la douille prévenant ainsi la corrosion et l'usure prématurée.
- Les roulements de type « gusher » en métal fritté permettent à la graisse de pénétrer la surface du palier de roulement, offrant la surface la plus résistante pour une durée de vie utile prolongée.
- Un goujon à rotule complète maintient le contact entre la rotule et le roulement pour offrir une capacité de charge supérieure.
