## BULLETIN

BULLETIN: 210002

## Remplacement de rotule inférieure

Lincoln LS de 2000-2005

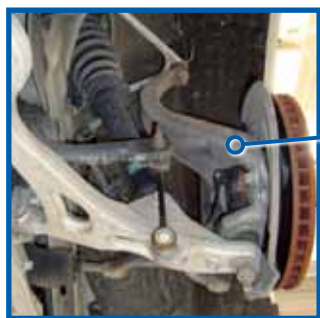
#### La rotule inférieure avant d'origine (OE) fait partie de la fusée de direction

Quand il faut remplacer la rotule inférieure sur ces véhicules, la rotule d'origine ne peut pas être commandée séparément. Ce composant doit être commandé avec toute la fusée de direction, et c'est une dépense inutile si la fusée est en bon état.

FUSÉE DE DIRECTION

ROTULE D'ORIGINE

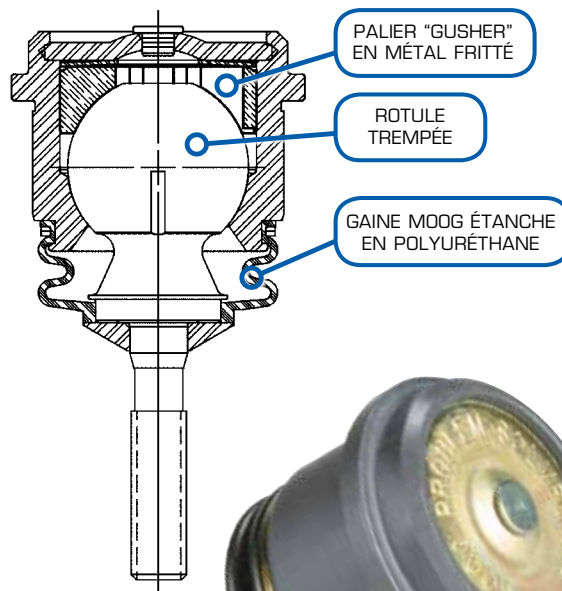
PALIER "GUSHER" EN MÉTAL FRITTÉ

ROTULE TREMPÉE

GAINE MOOG ÉTANCHE EN POLYURÉTHANE

La rotule inférieure MOOG K500084/K500085 est disponible comme composant séparé, il n'y donc plus à acheter toute la fusée de direction pour remplacer une simple rotule. Pour remplacer la rotule, déposez la fusée de direction. Quand la fusée est sortie du véhicule, et que le moyeu de roue et l'ensemble de palier est enlevé, la rotule d'origine peut être remplacée. Le carter à revêtement en résine des K500084/K500085 de qualité de MOOG aide à éviter une corrosion galvanique entre la fusée en aluminium et le carter de la rotule.
