*Le Solutionneur*  
**BULLETIN**

**VISSERIE DE  
MONTAGE  
INFÉRIEUR**

**Boulons de montage inférieur  
de jambe de force rouillés ou arrachés**

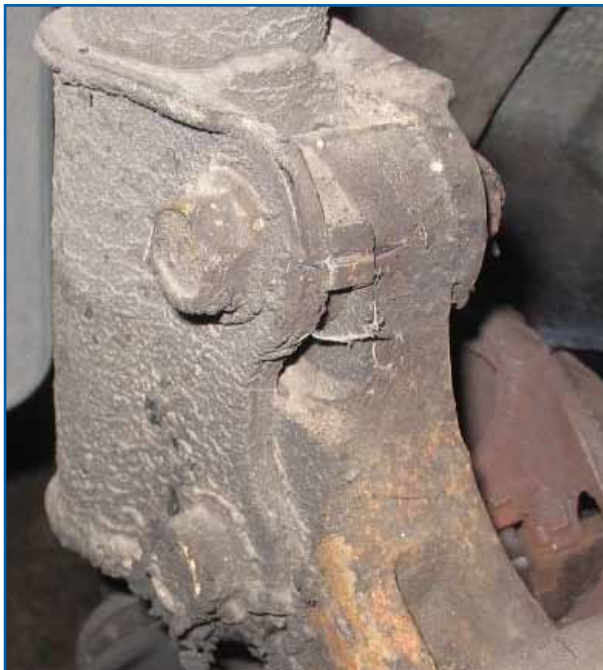
L'âge du véhicule et/ou des conditions d'environnement peuvent faire que les boulons de montage inférieur de jambes de force soient rouillés et difficiles à enlever. Durant le processus de dépose, les têtes de boulons peuvent s'arracher. L'écrou ou la tête de boulon peuvent s'arrondir. Si cela se produit il faut les remplacer. Cela peut ralentir la tâche de réparation, le fait de trouver de la visserie neuve peut prendre du temps.

**Une visserie de montage inférieur  
équivalente à celle d'origine est incluse**

Beaucoup d'ensembles MOOG® complets de jambe de force incluent une visserie neuve de montage inférieur, comme des boulons de montage de jambe ou des boulons de pincement.

Cette visserie fournie est conforme aux spécifications d'origine du constructeur, et en combinaison avec l'ensemble complet MOOG de jambe de force facilite l'installation et complète la réparation.
