MOOG
 STEERING & SUSPENSION

BOLETÍN PROBLEM Solver®

ACCESORIOS DE MONTAJE INFERIOR

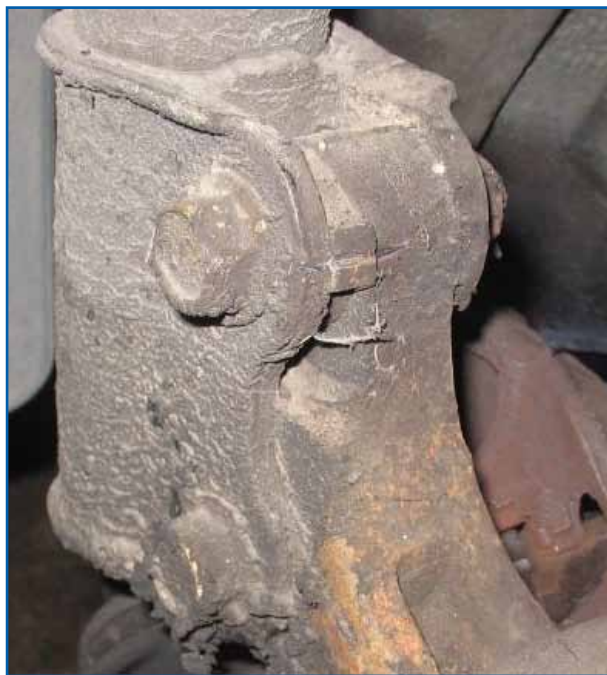
Pernos de montaje inferior de puntal herrumbrados o con roscas desgarradas

La antigüedad del vehículo o las condiciones ambientales pueden hacer que los pernos de montaje inferior de puntal se herrumbren y sean difíciles de extraer. En el proceso de extracción, las cabezas de los pernos pueden estropearse, y la tuerca o las cabezas de los pernos pueden redondearse. Si esto ocurre, deben reemplazarse. Esto puede demorar el trabajo de reparación, ya que obtener los nuevos accesorios de montaje puede llevar tiempo.

Accesorios de montaje inferior equivalentes a los de equipo original incluidos

Muchos conjuntos de puntal completos de MOOG® incluyen accesorios de montaje inferior, como pernos de fijación o pernos de montaje de puntal.

Los accesorios suministrados cumplen la especificación de equipo original, y combinados con el conjunto de puntal completo de MOOG brindan facilidad de instalación y una completa reparación.
